# 霍尼韦尔UOP凯勒特 火炬保养手册

本文所述内容适用于**所有凯勒特火炬系统**。

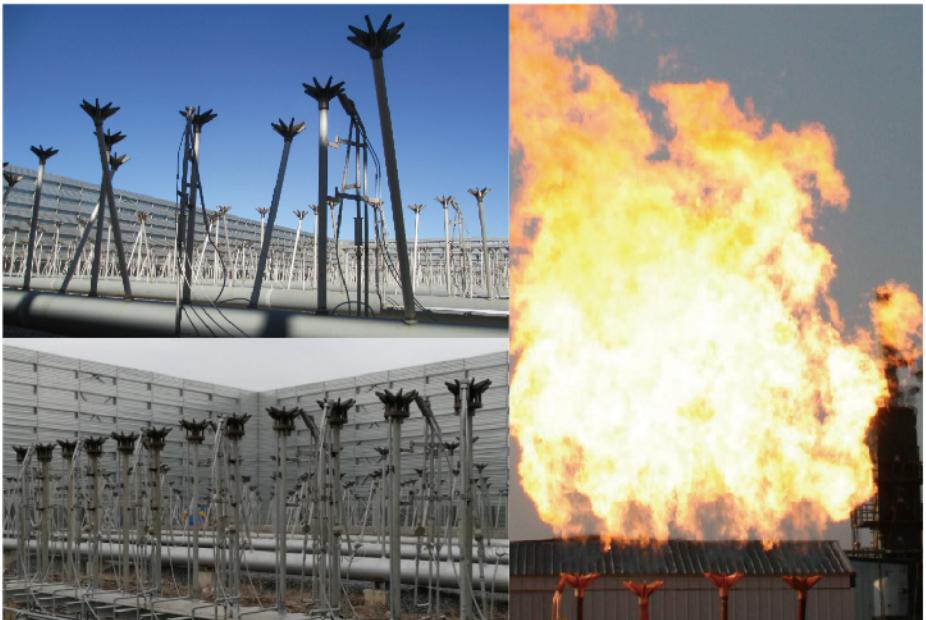
(图一)

正常状态  
-凯勒特产品

凯勒特燃烧器采用 CK-20 材质一体式铸造，在燃烧臂和中心的连接部位上不存在焊缝，这种设计保证了燃烧器不会失效。燃烧器的布置使得燃烧区中有充足的空气，确保每个燃烧器出口的废气都能和周围空气进行混合，燃烧时不会产生烟雾。

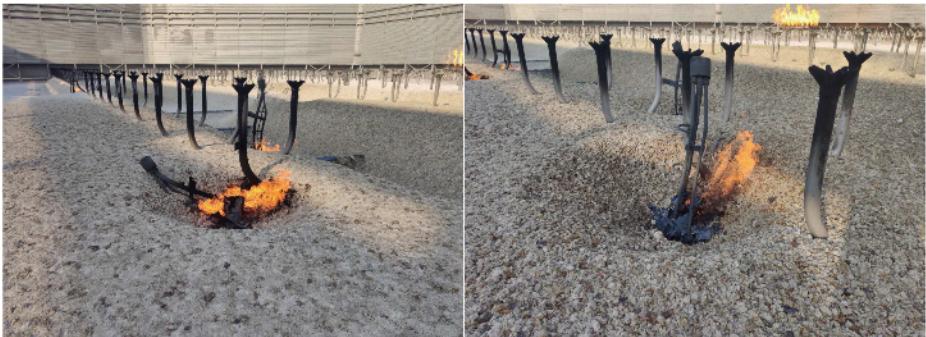
(图二)

损坏情况  
-不是凯勒特产品

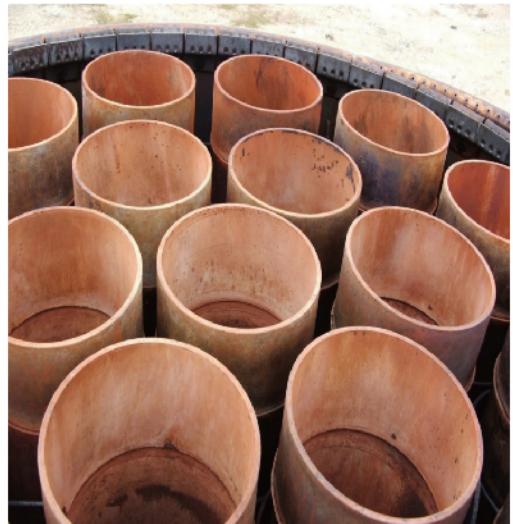
(图一)

正常状态  
-凯勒特产品

凯勒特内部蒸汽消烟型火炬头内部每个蒸汽管顶部都由一个 CK20 铸件进行加强，极大地提高了蒸汽管的强度，可以有效防止火炬头内部蒸汽管道在长期高温环境冲产生严重形变（如图二所示）。

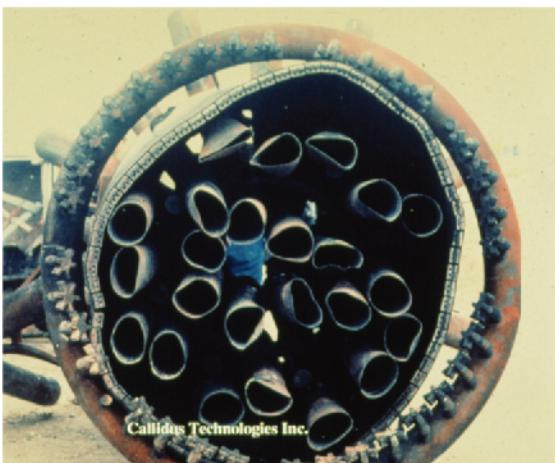
(图二)

损坏情况  
-不是凯勒特产品

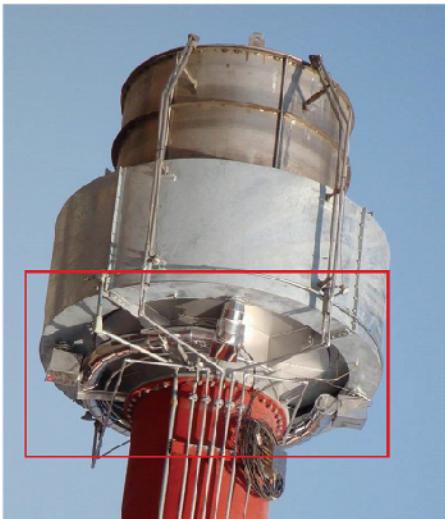
(图一)

正常状态  
-凯勒特产品

北方地区冬季环境温度低，蒸汽消烟型火炬头出口蒸汽遇冷产生的冷凝水沿火炬头向下流动会造成火炬头出现挂冰情况，带来极大安全隐患。凯勒特火炬头消音盆底部采用电伴热可有效避免冬季挂冰情况的发生，图一红框处即为火炬头电伴热。

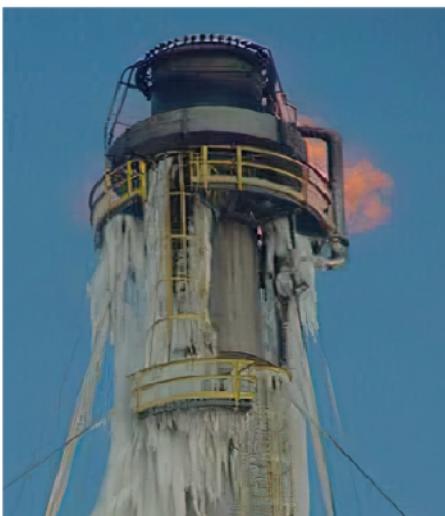
(图二)

挂冰情况  
-不是凯勒特产品

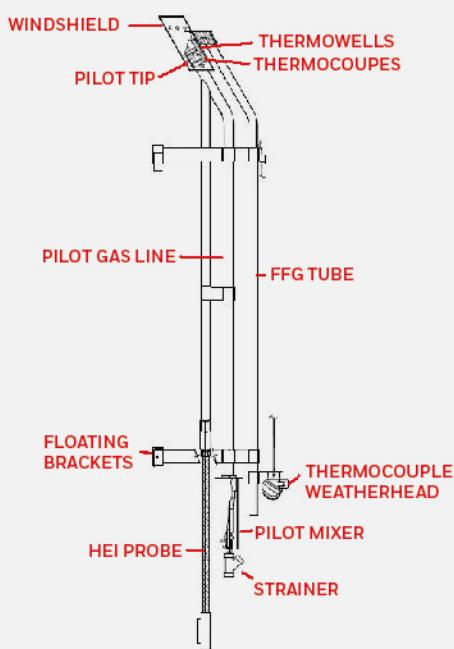
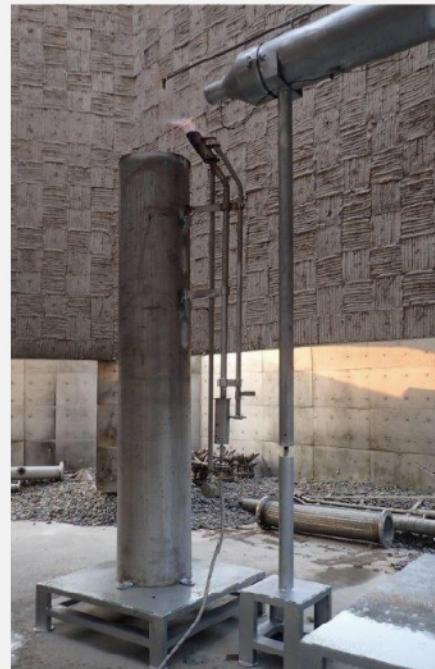
- 长明灯温度显示低
- 观测不到长明灯火焰

- 长明灯燃料气压力低或组分有变化
- 长明灯堵塞
- 自动高能点火有问题
- 火焰检测回路有问题

- 检查燃料气供应情况
- 长明灯吹扫或更换
- 采用现场手动爆燃点火，重新点燃长明灯
- 检查高能点火变压器
- 检查热电偶的插入深度，以及信号回路
- 联系凯勒特

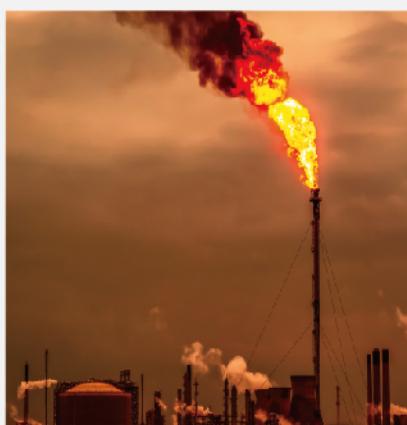
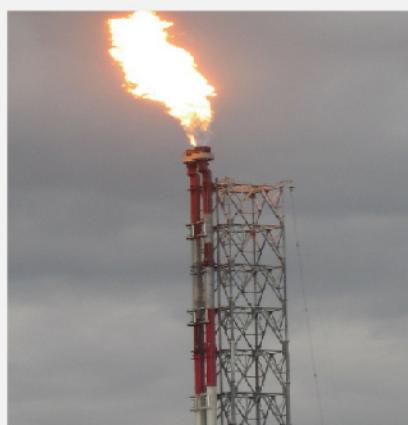
- 火炬冒烟

- 消烟蒸汽供应不足
- 火炬头设计消烟能力不足
- 火炬气排放量超过设计的消烟能力

- 提高消烟蒸汽量
- 更换具有更高消烟能力的火炬头
- 尽快处理上游问题，减少火炬气排放
